# REALIZACE DLW BAZÉNU NA KLÍČ

Rozměr bazénu: 8 x 4 m + atypické schodiště

Rozměr zastřešení: 9,5 x 6,25 x výška 2,4 m

Realizace: léto 2012

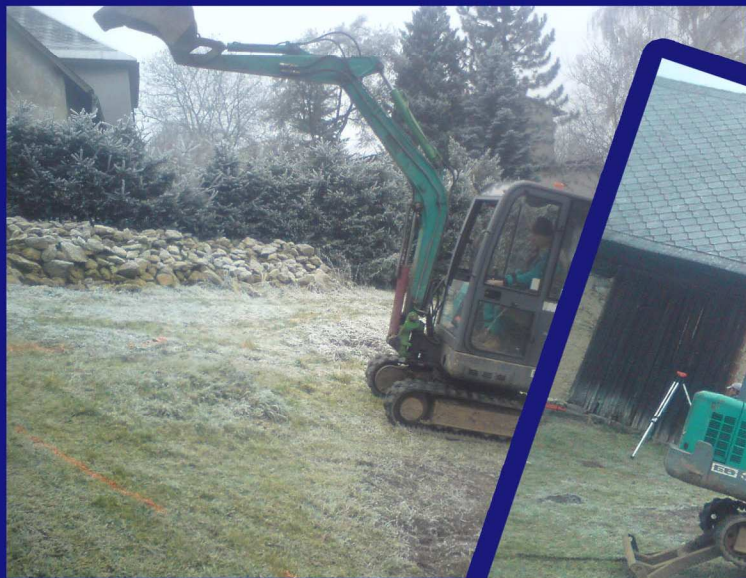
Zahájení výkopových prací.  
Místo stavby bazénu.

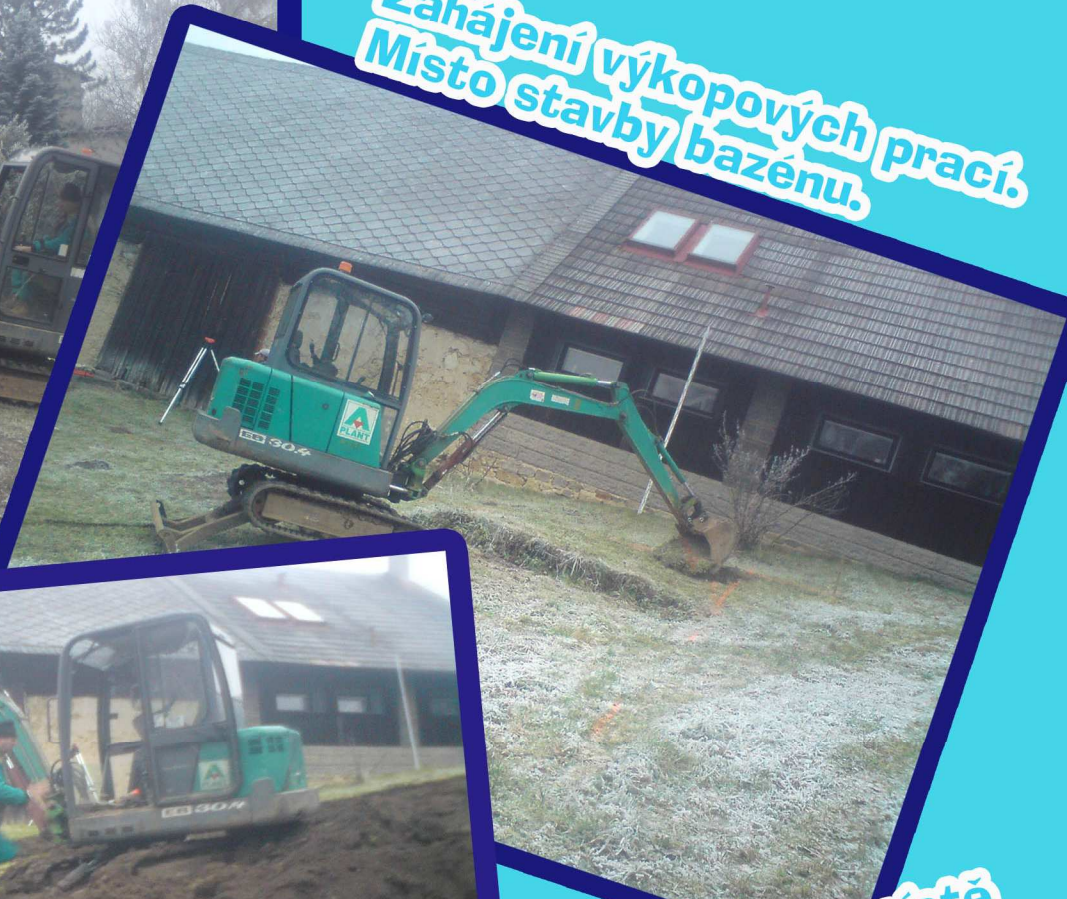
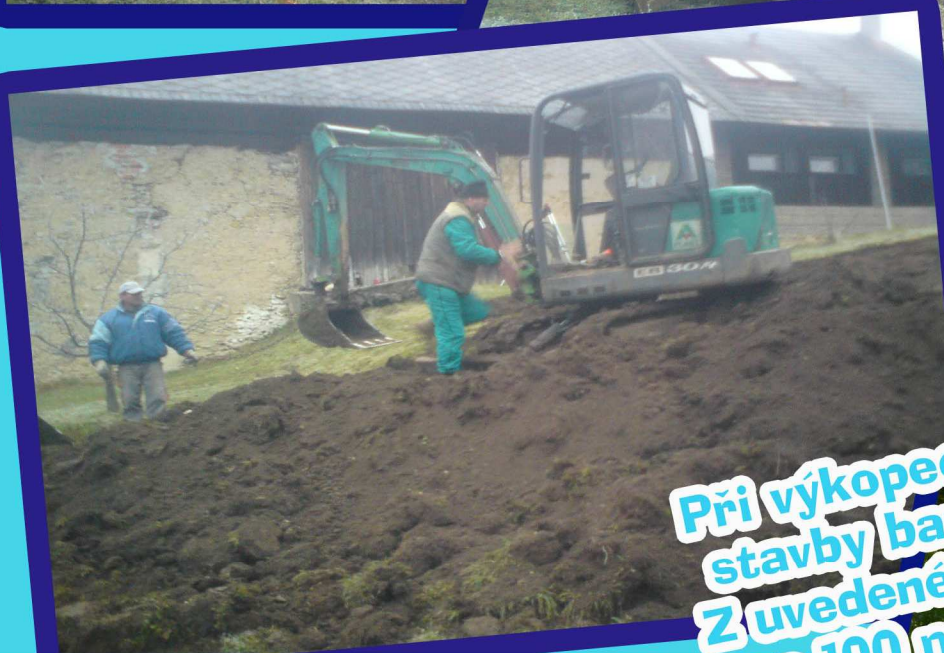
Při výkopech byl zjištěn v místě  
stavby bazénu výskyt opuky.  
Z uvedeného místa bylo vykopáno  
cca 100 m<sup>3</sup>.

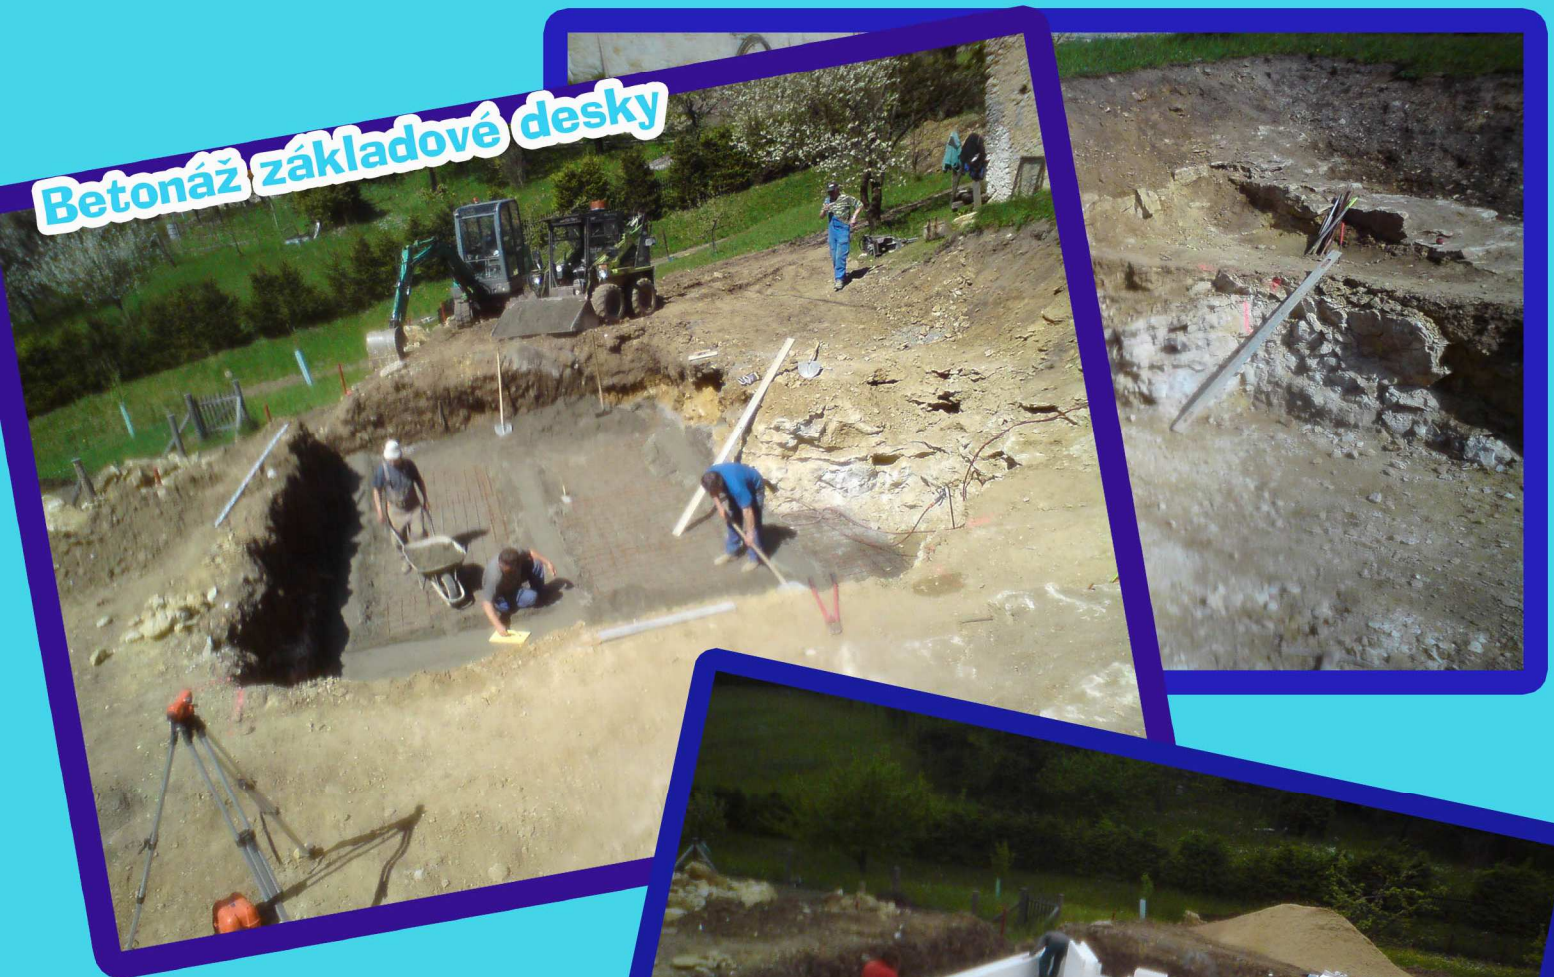
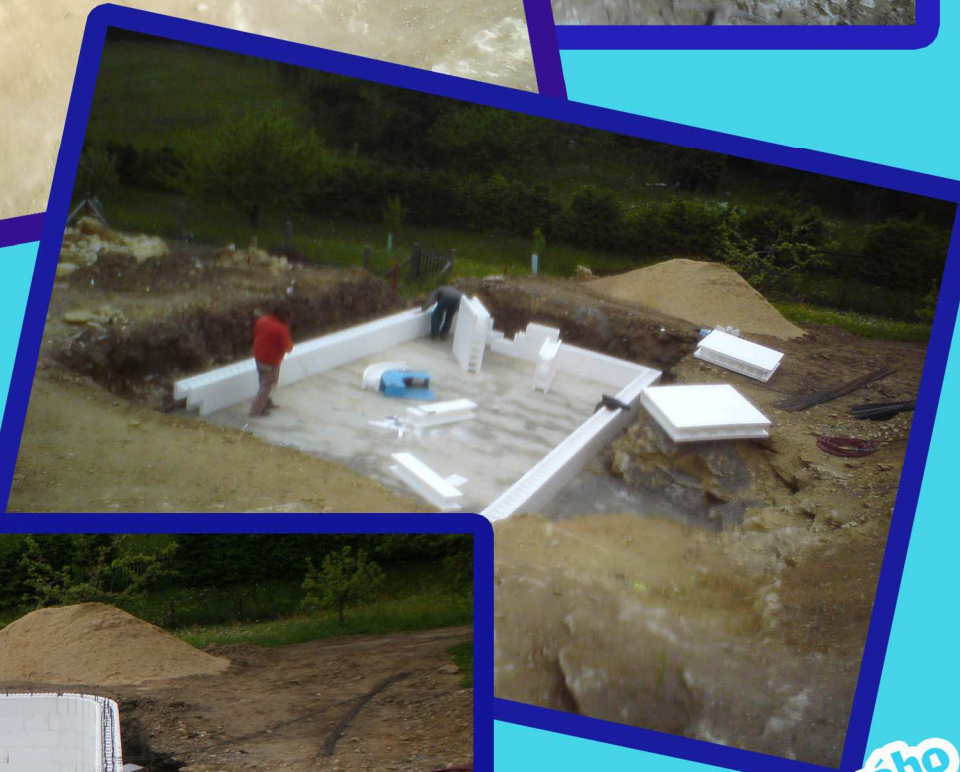
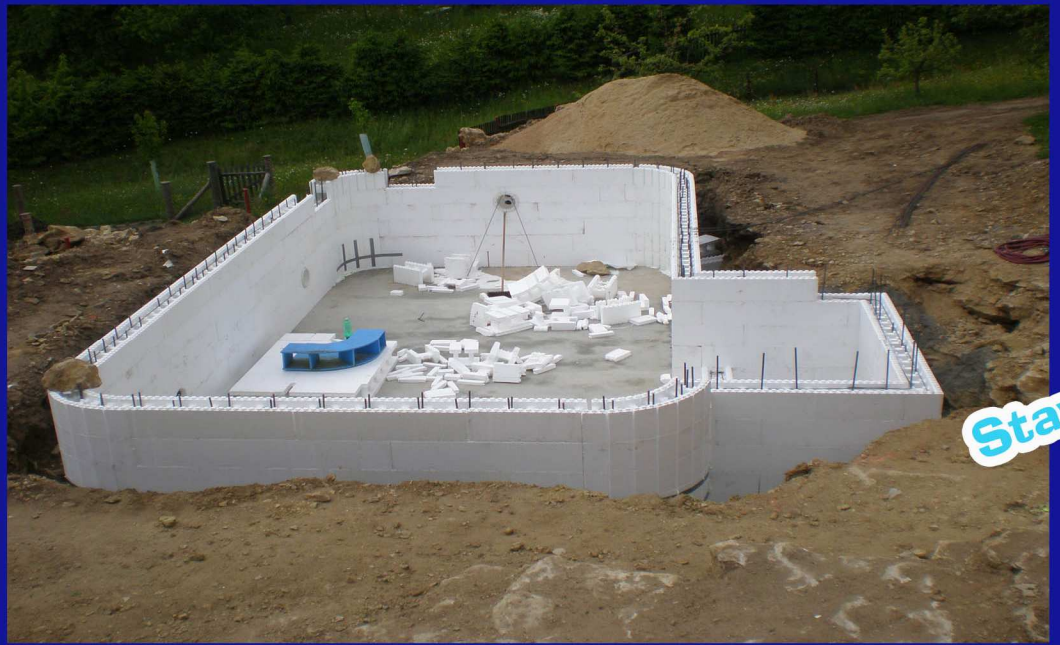
Stavba polystyrenového  
korpusu bazénu  
s armováním  
a vybetonováním  
tvární.

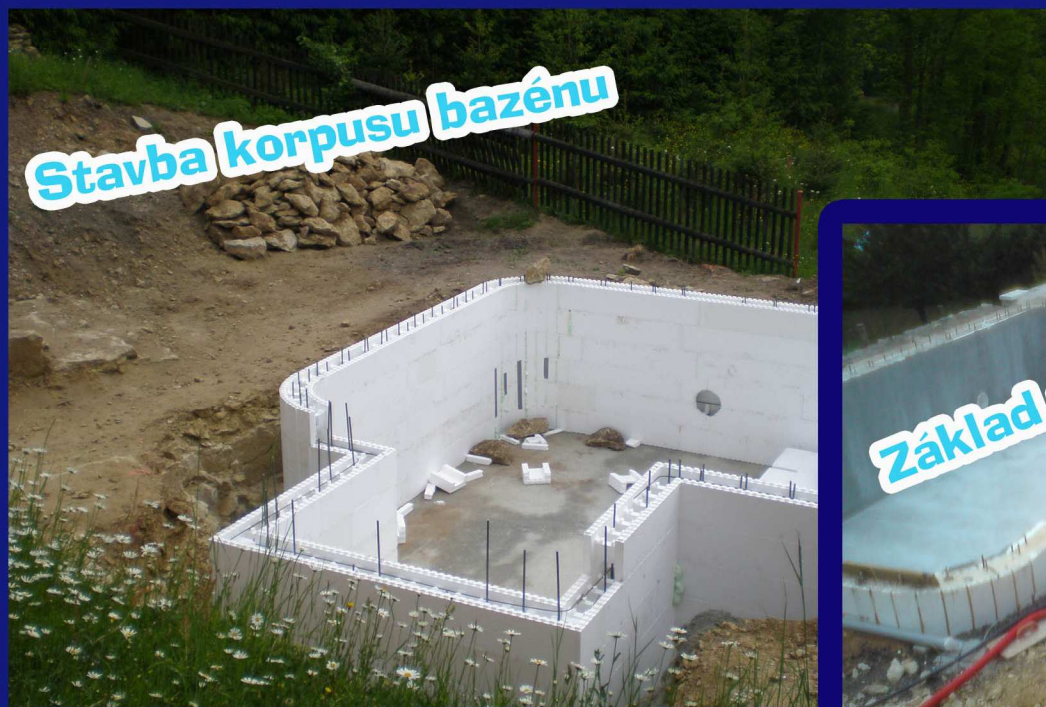
Stavba korpusu bazénu

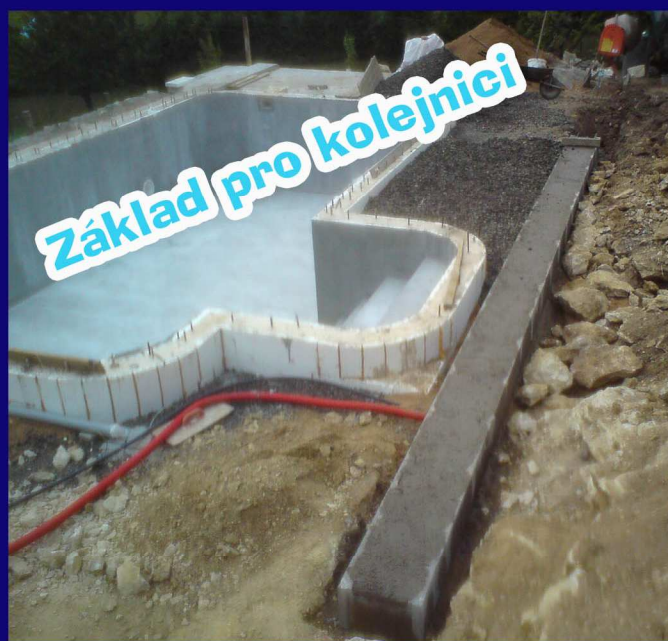
Základ pro kolejnici

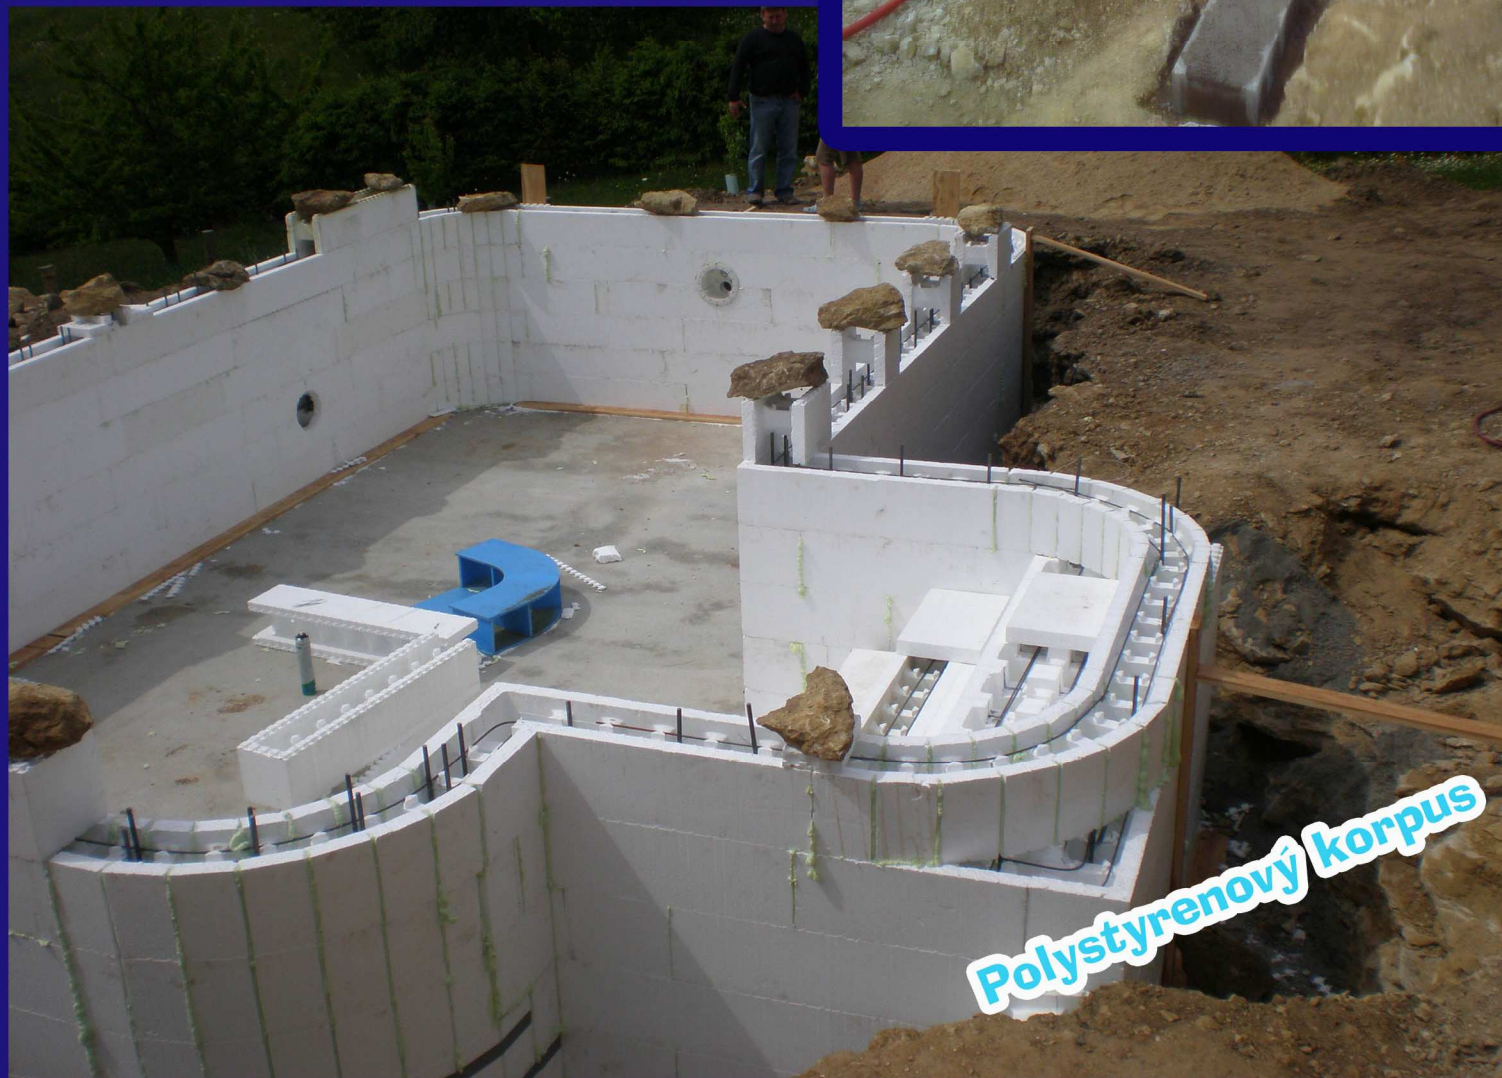
Polystyrenový korpus

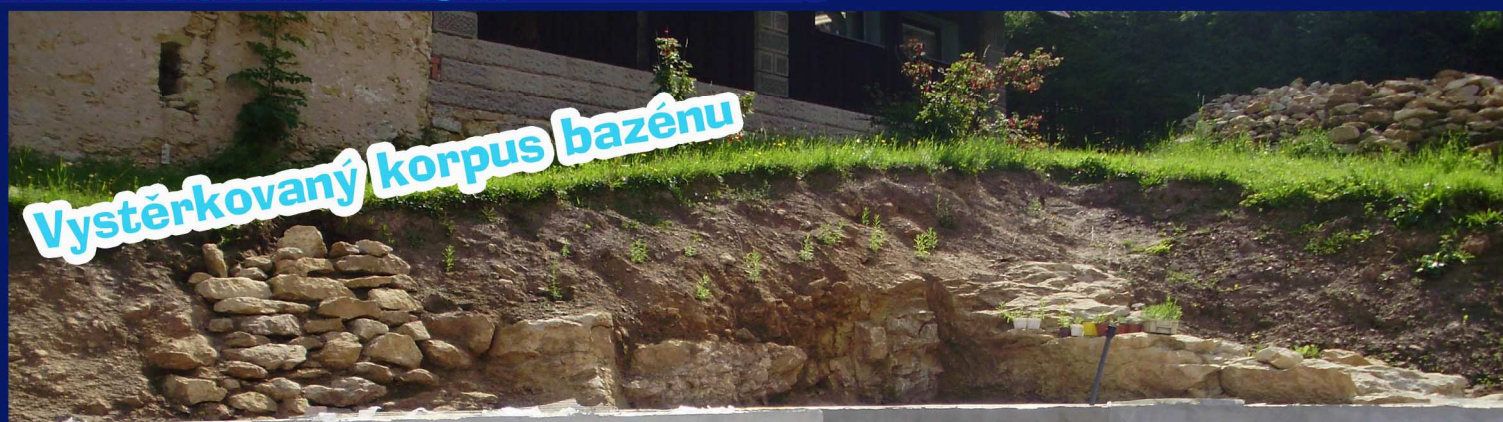
Vystěrkovaný korpus bazénu

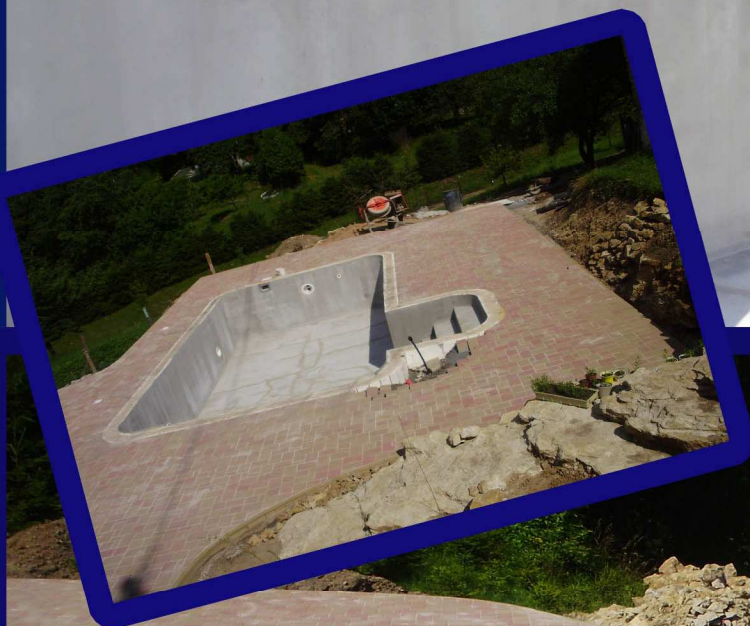
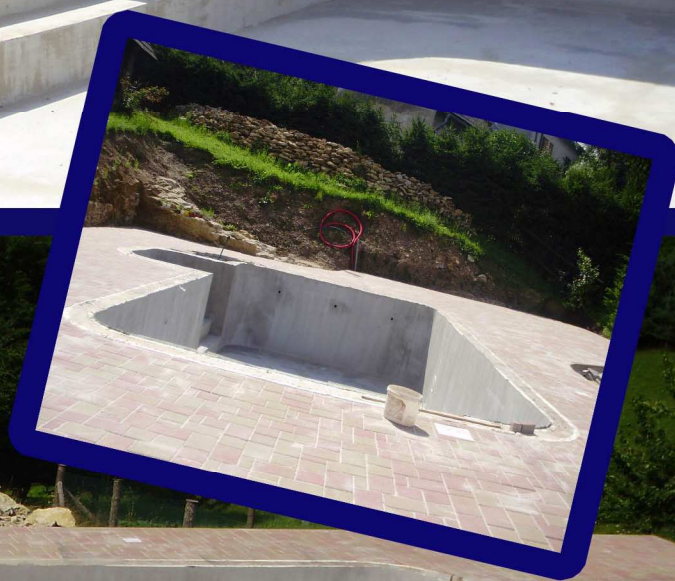
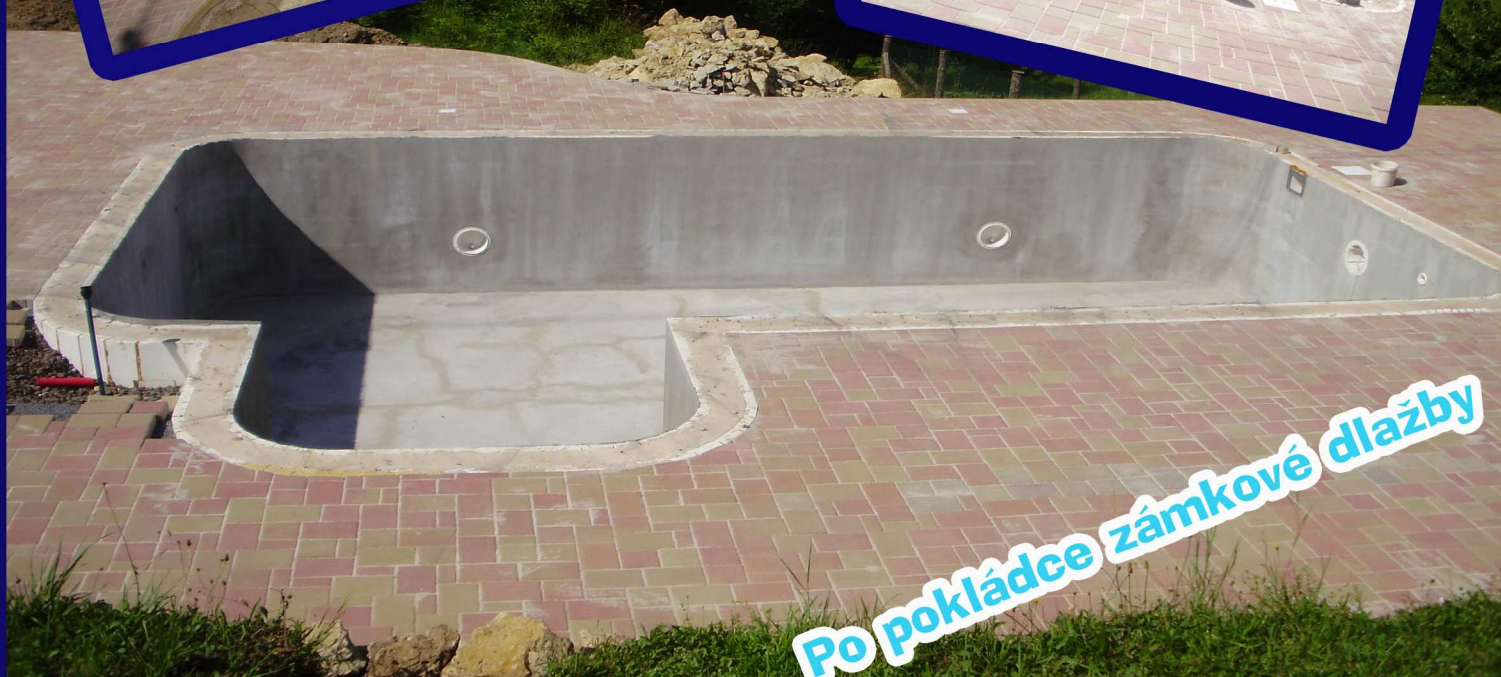
Po pokládce zámkové dlažby
